REPORTAJE FOTOGRÁFICO

ENVOLVENTE

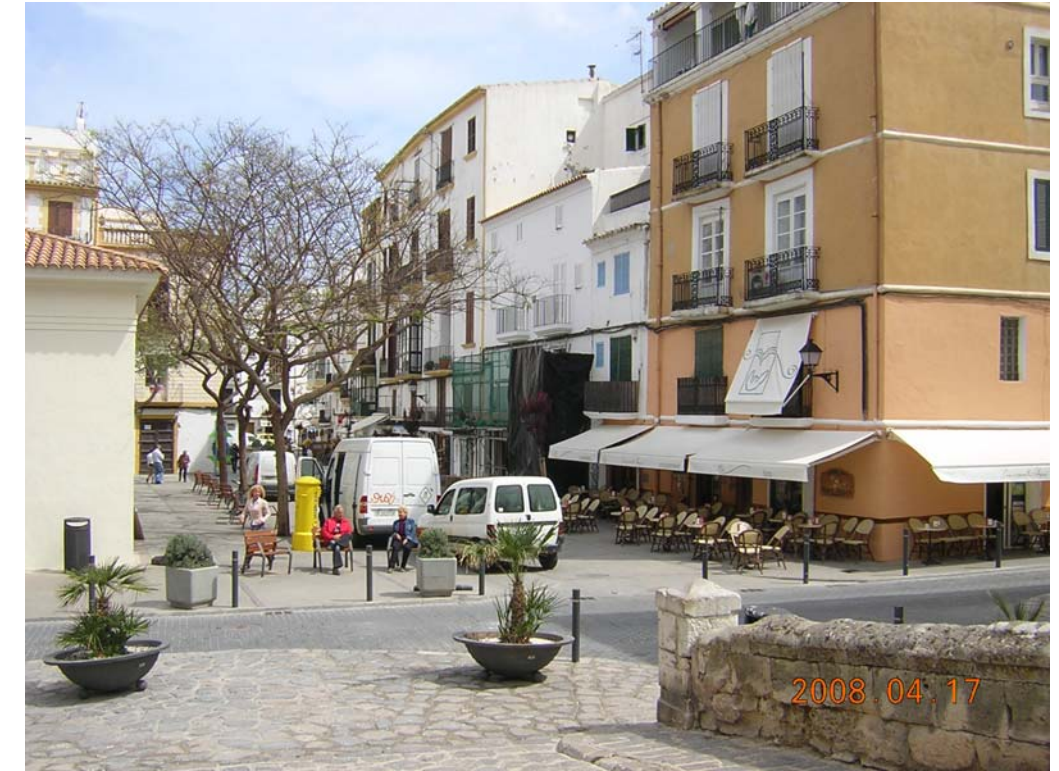
Se ve comprometida la fluidez peatonal por la presencia de vehículos del mercado.

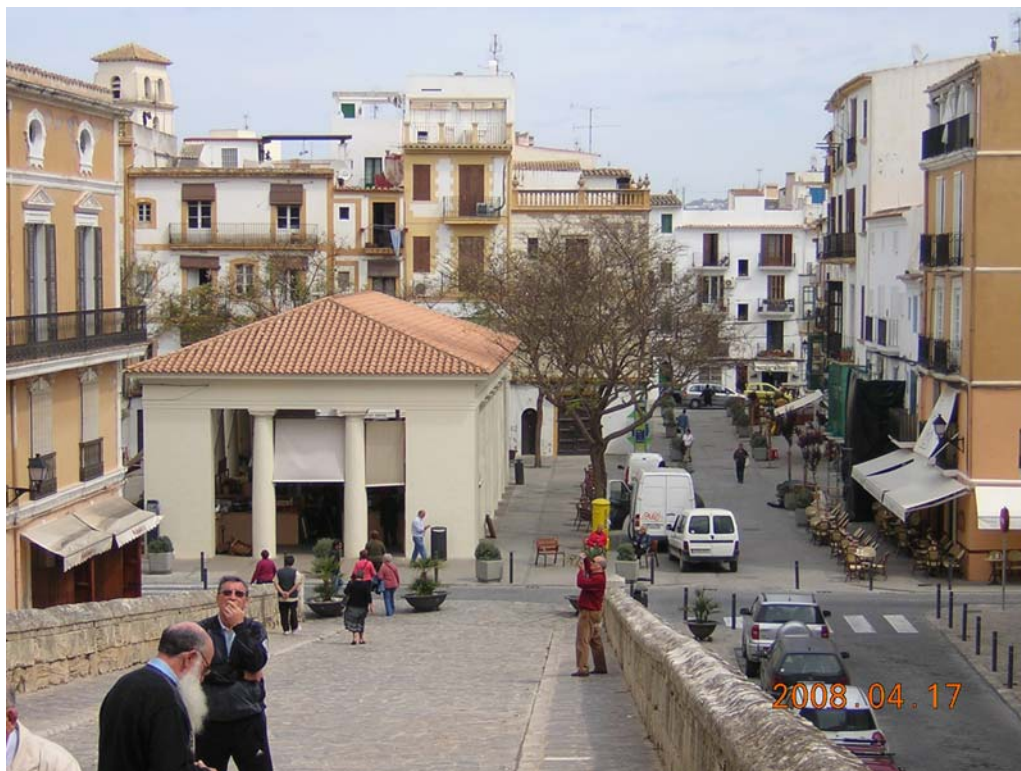
Desde esta perspectiva se observa la ocupación de la vía peatonal por vehículos industriales.

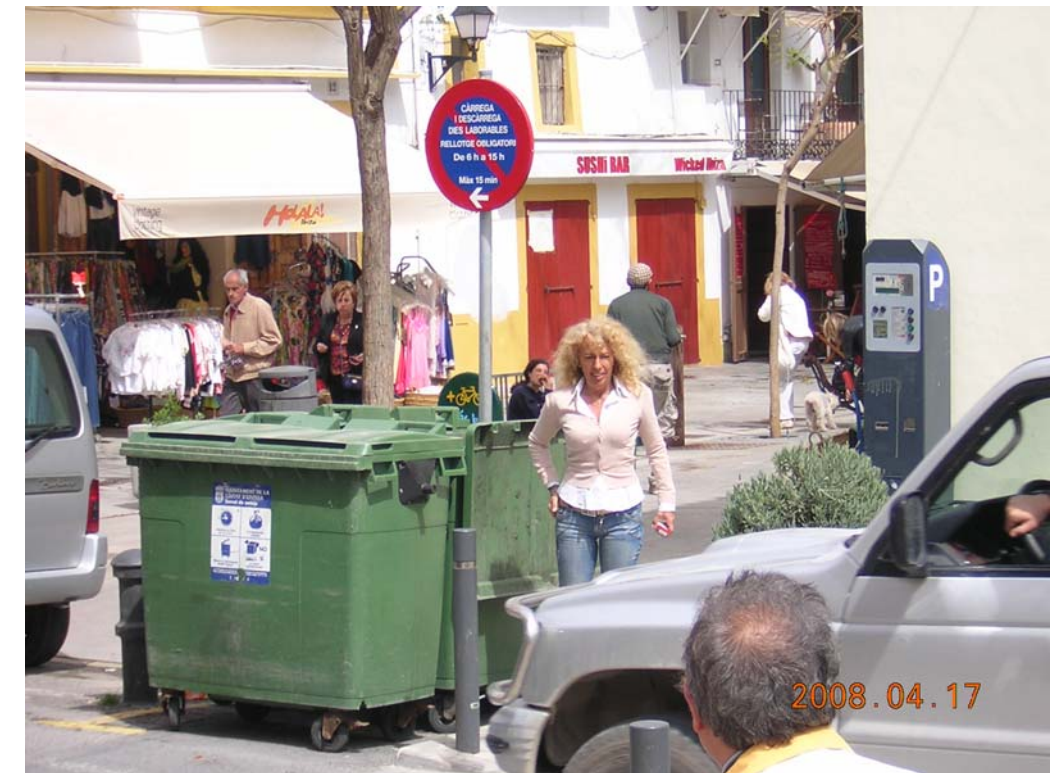
La recogida y tratamiento de residuos no está adecuadamente resuelta.

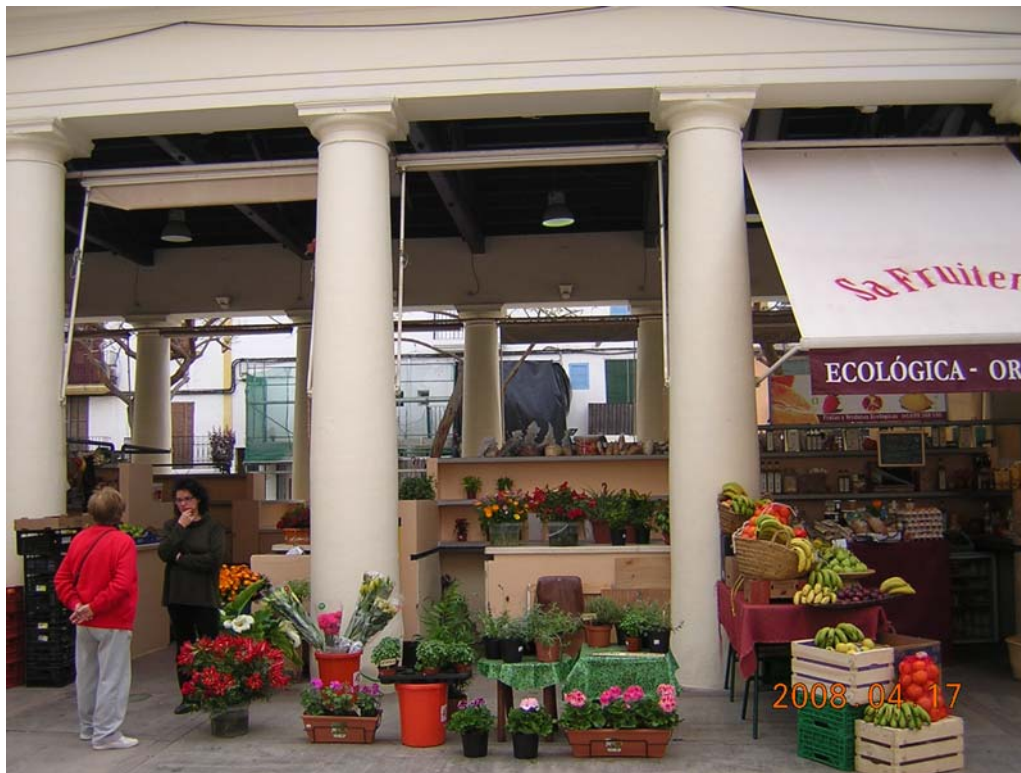
Hay puntos en los que se invade en exceso al área peatonal, invadiendo el espacio público.

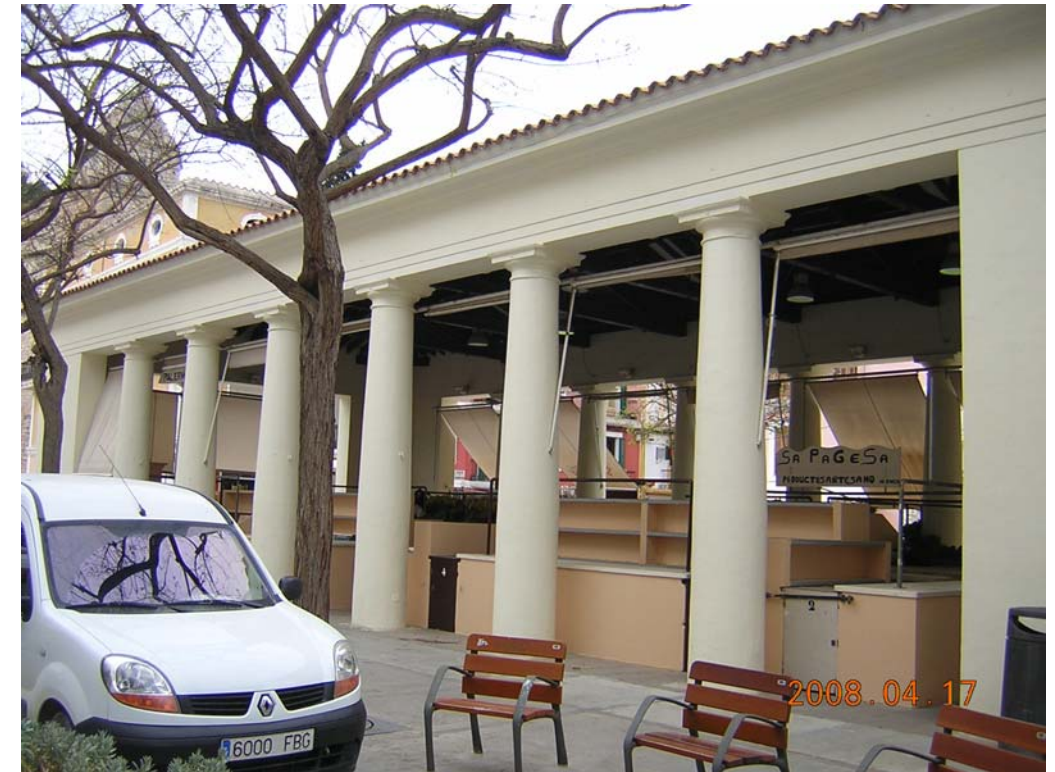
Esta fachada denota una ausencia de actividad muy negativa.

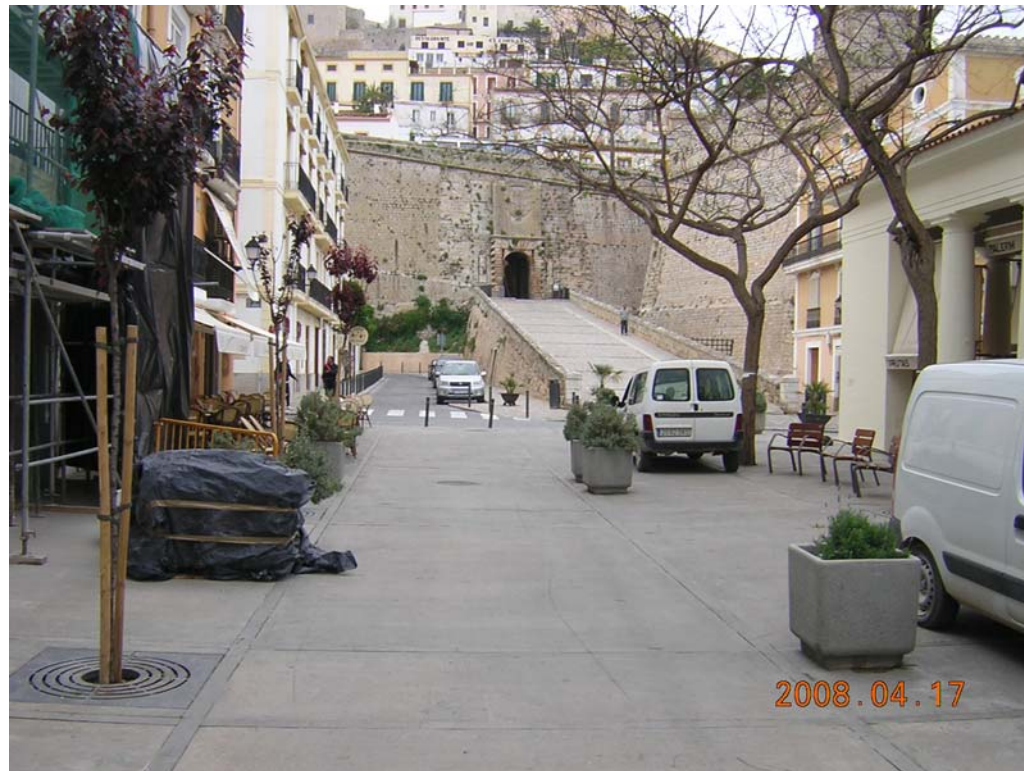
Pese a que la urbanización es de calidad y busca continuidad en la práctica se encuentra segregada por mobiliario y vehículos.

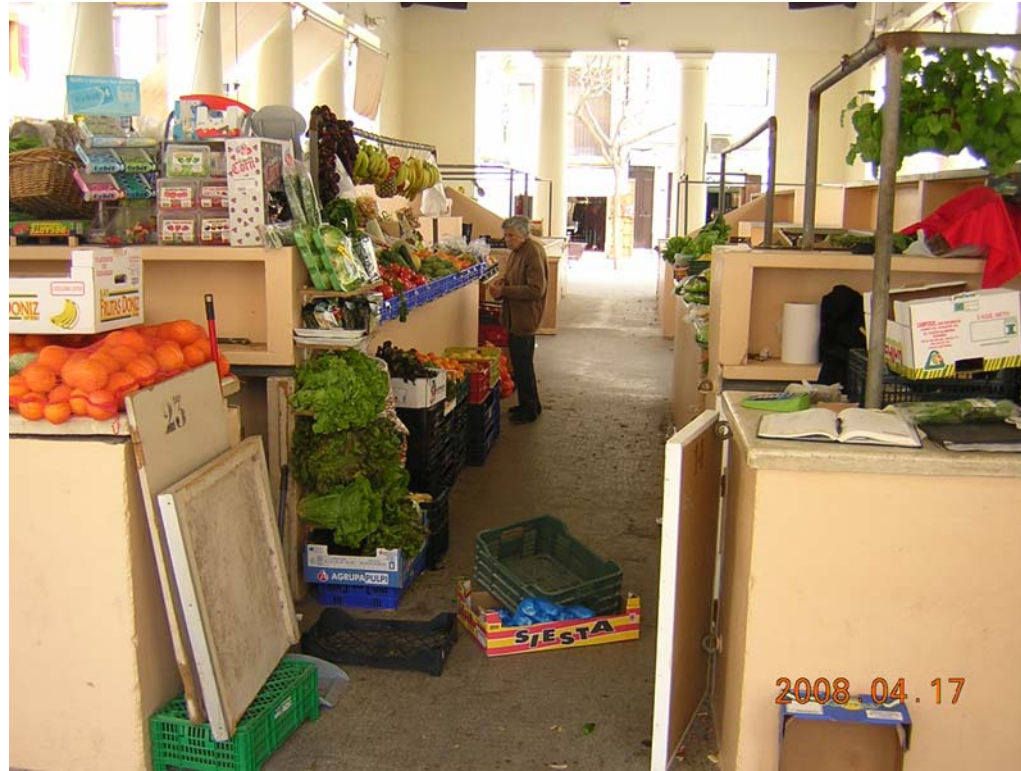
La actividad comercial se encuentra orientada al exterior, generando espacios residuales en los antiguos pasillos de compradores.

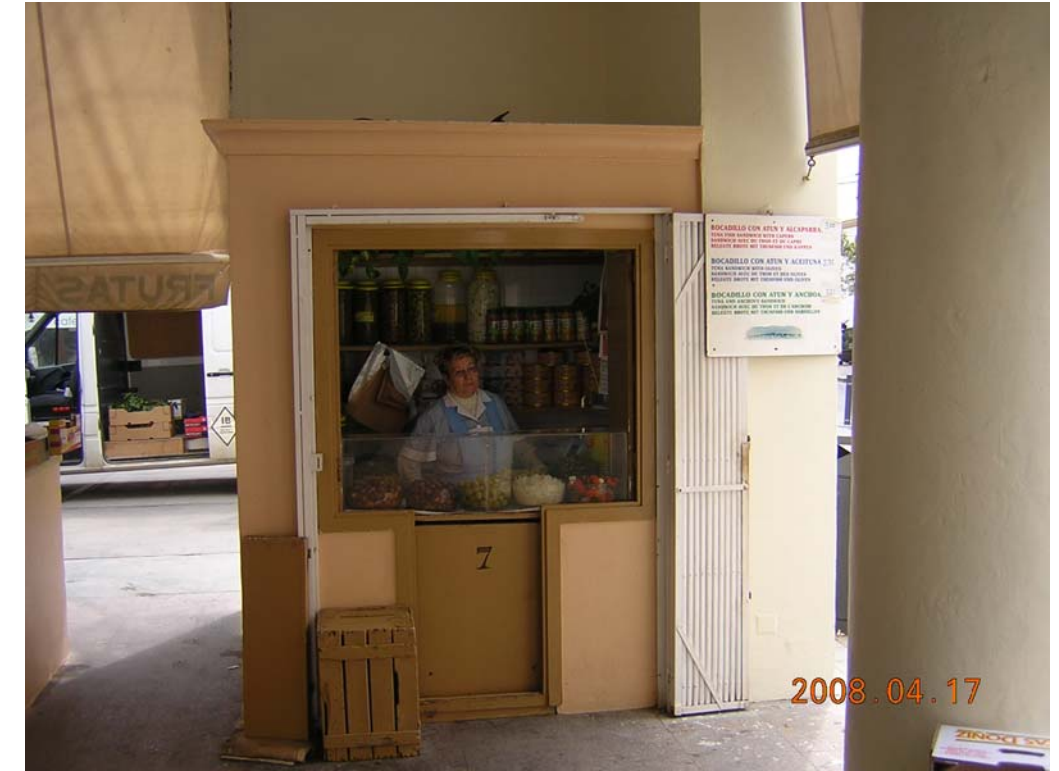
Existen actividades comerciales de muy difícil integración y escasa presencia comercial.

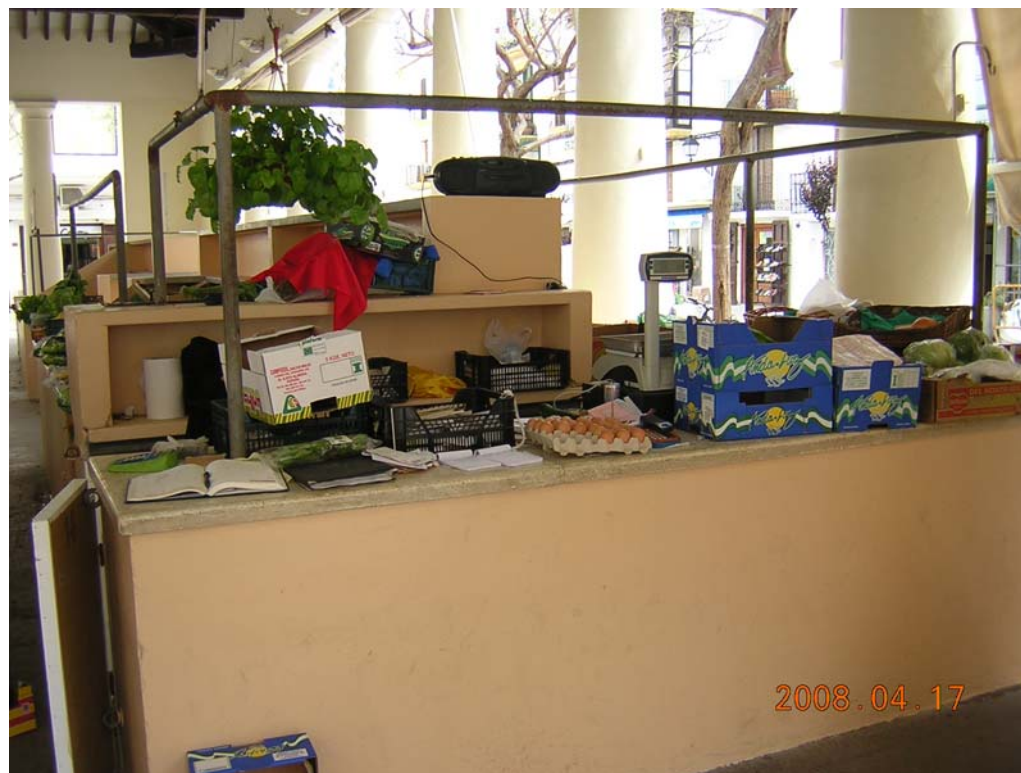
El interior los puestos adolecen de orden y adecuadas medidas de conservación de los productos expuestos.

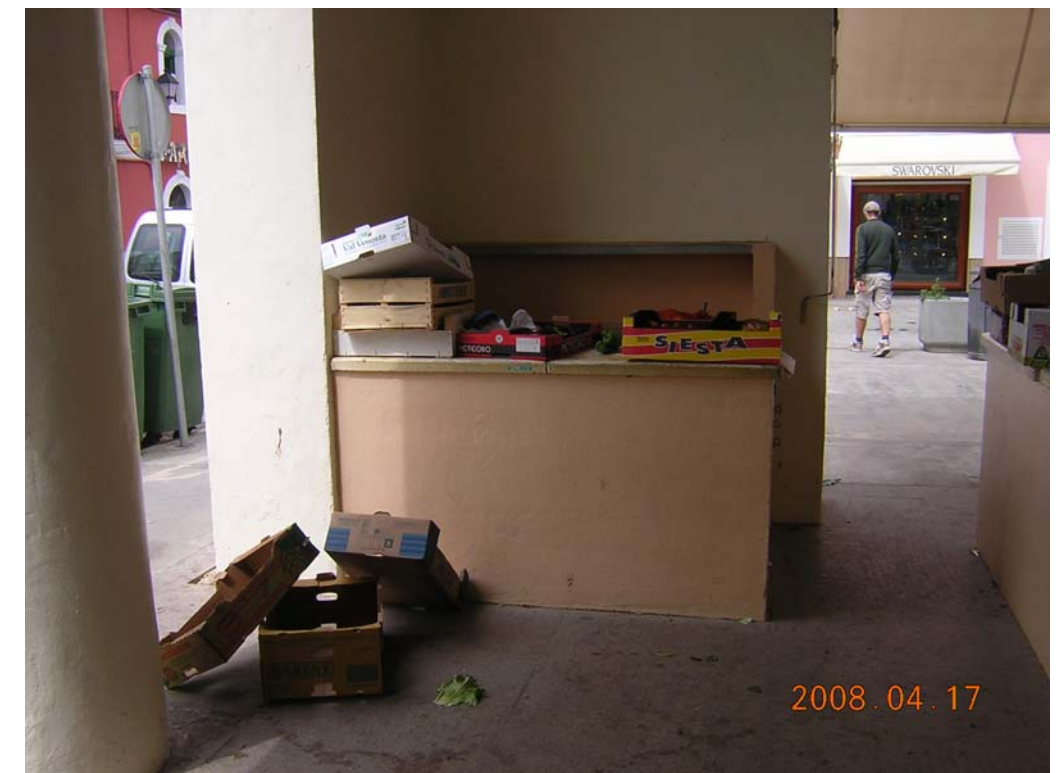
Los puestos vacíos generan rincones para desperdicios.

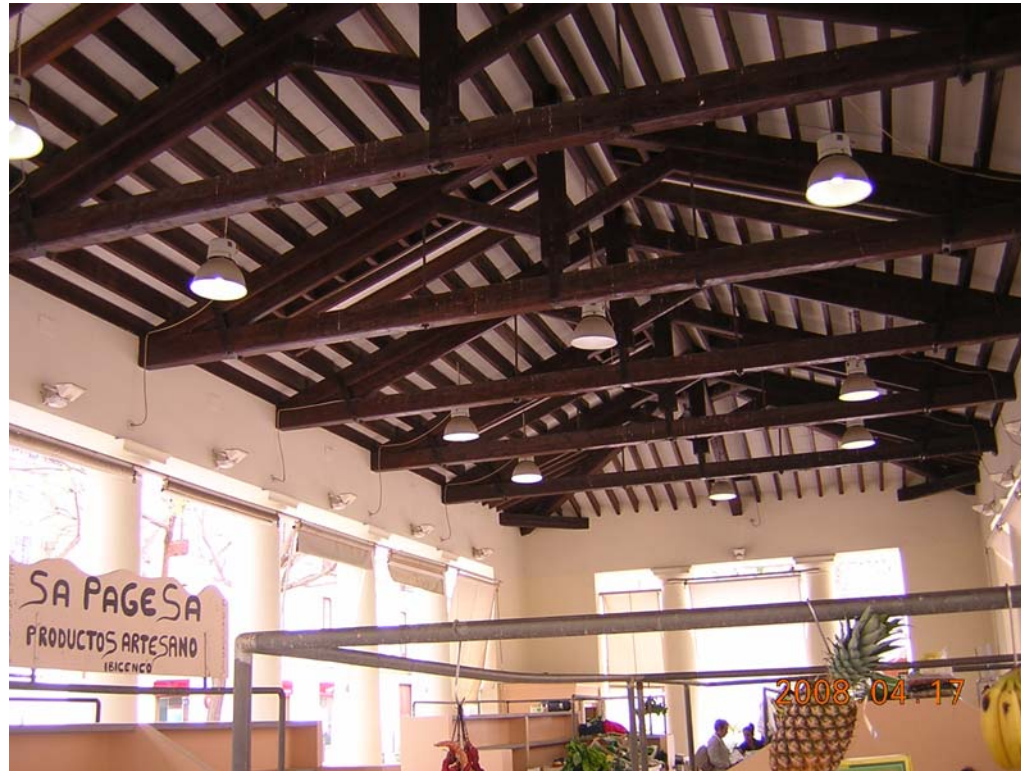
La iluminación general interior es adecuada, sin embargo no existe iluminación propia de puestos ni para la exposición de productos.

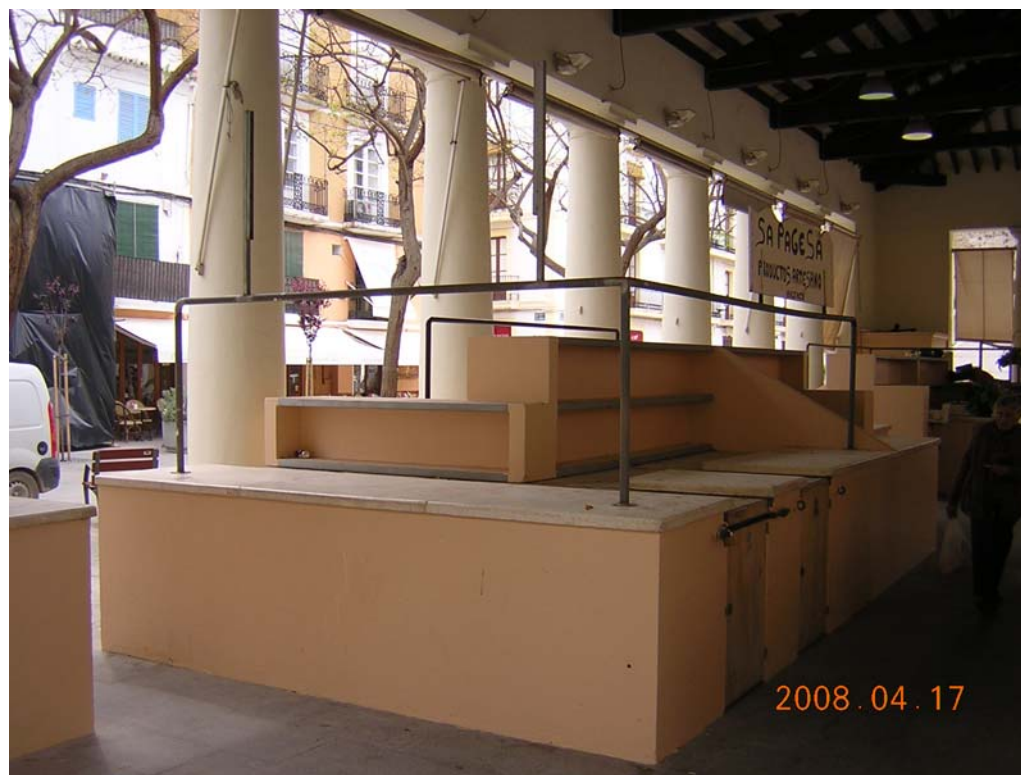
La actividad comercial es muy escasa y sin continuidad durante la semana.

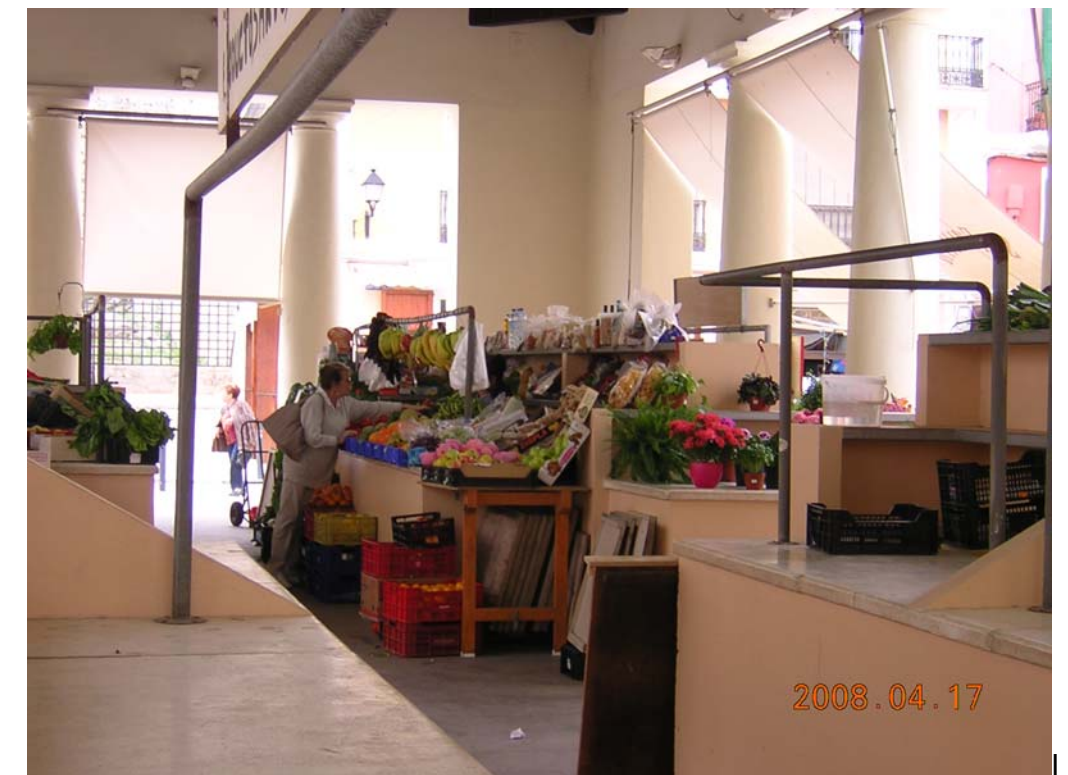
Envases invaden los pasillos de compradores, discriminando aún más la escasa actividad interior frente a la venta a fachada.

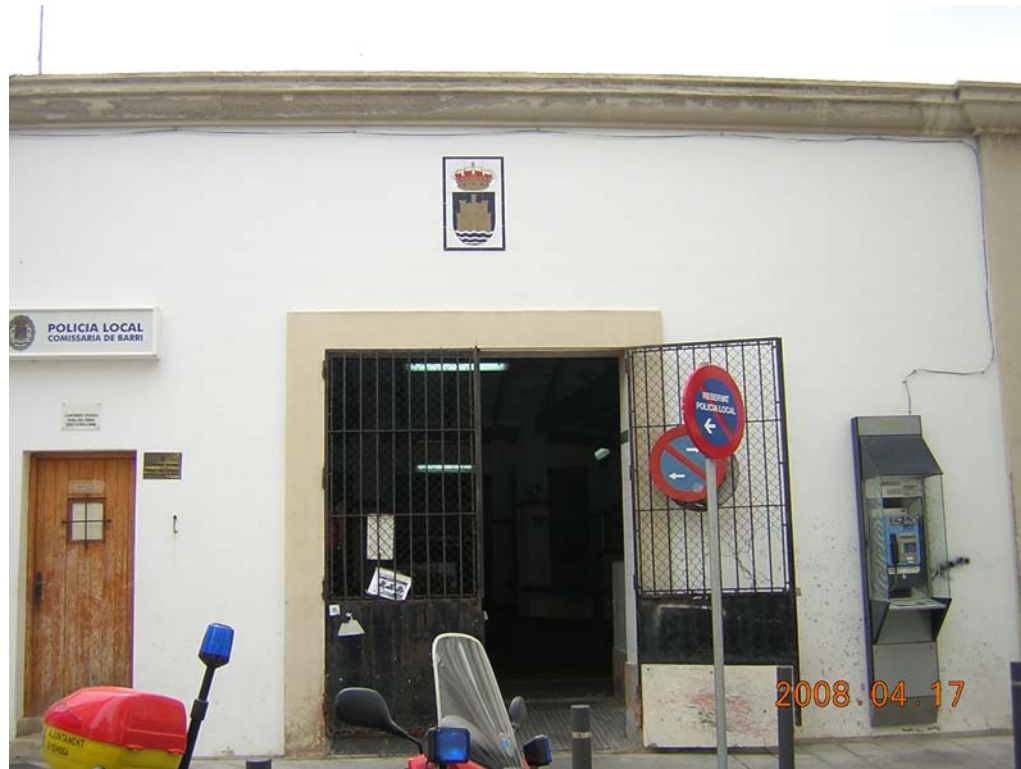
El edificio tiene escasa presencia comercial.

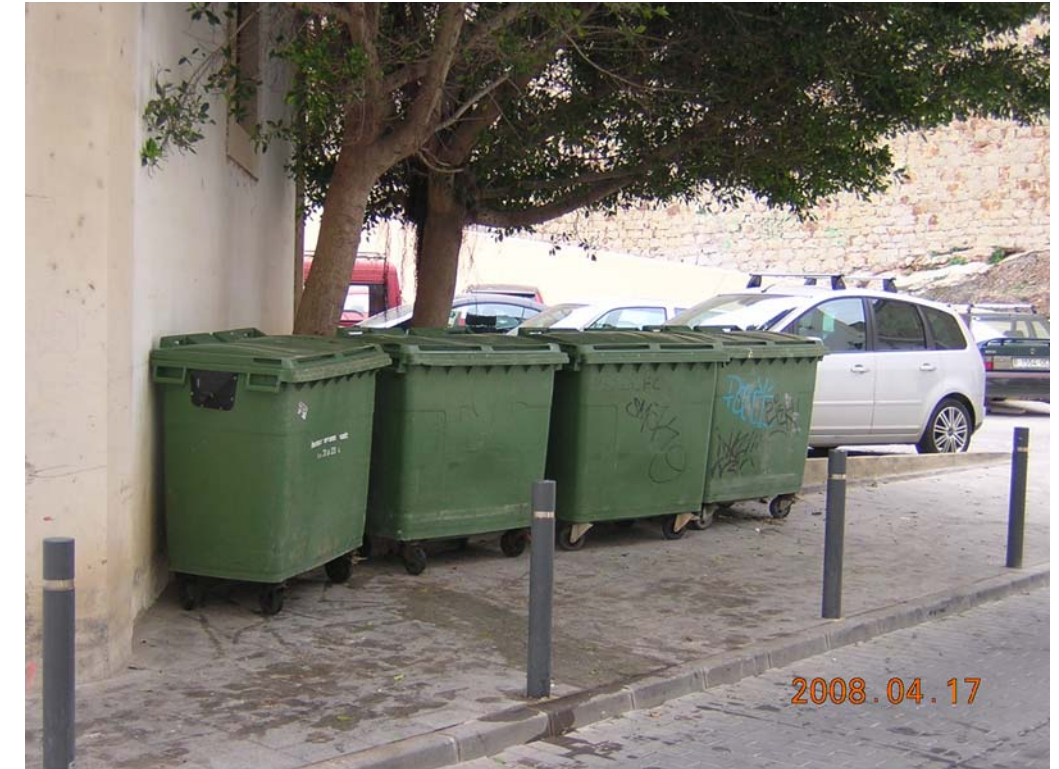
Presencia de contenedores de residuos.

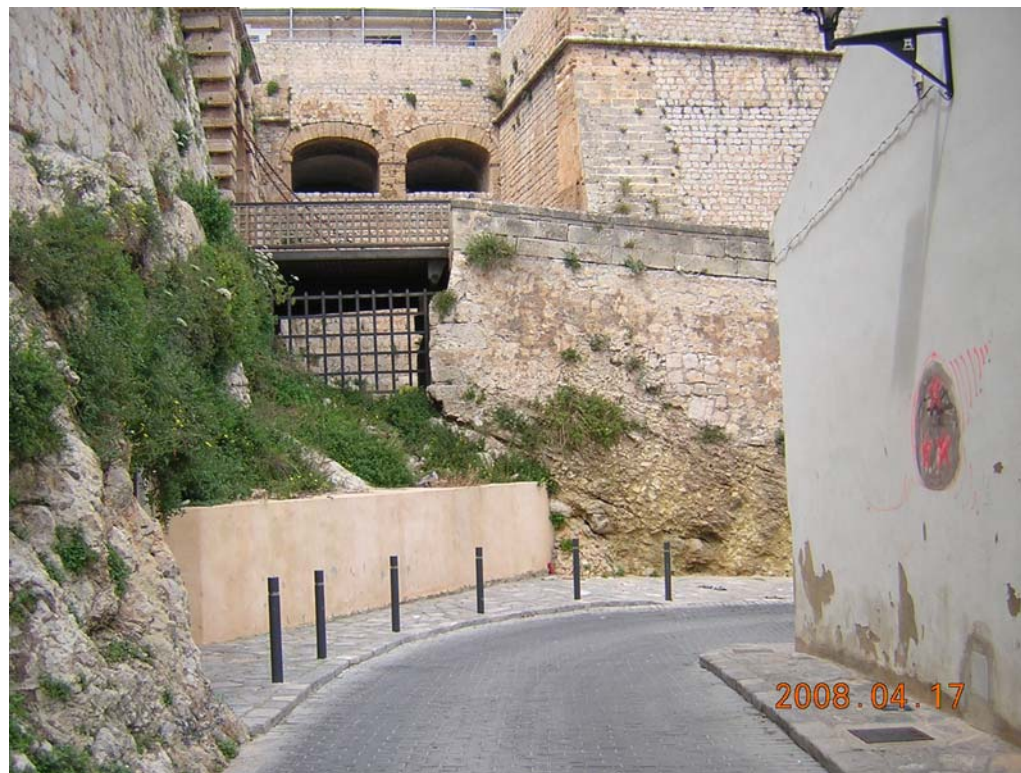
Se dan rincones de difícil control y con peligro de degradación.

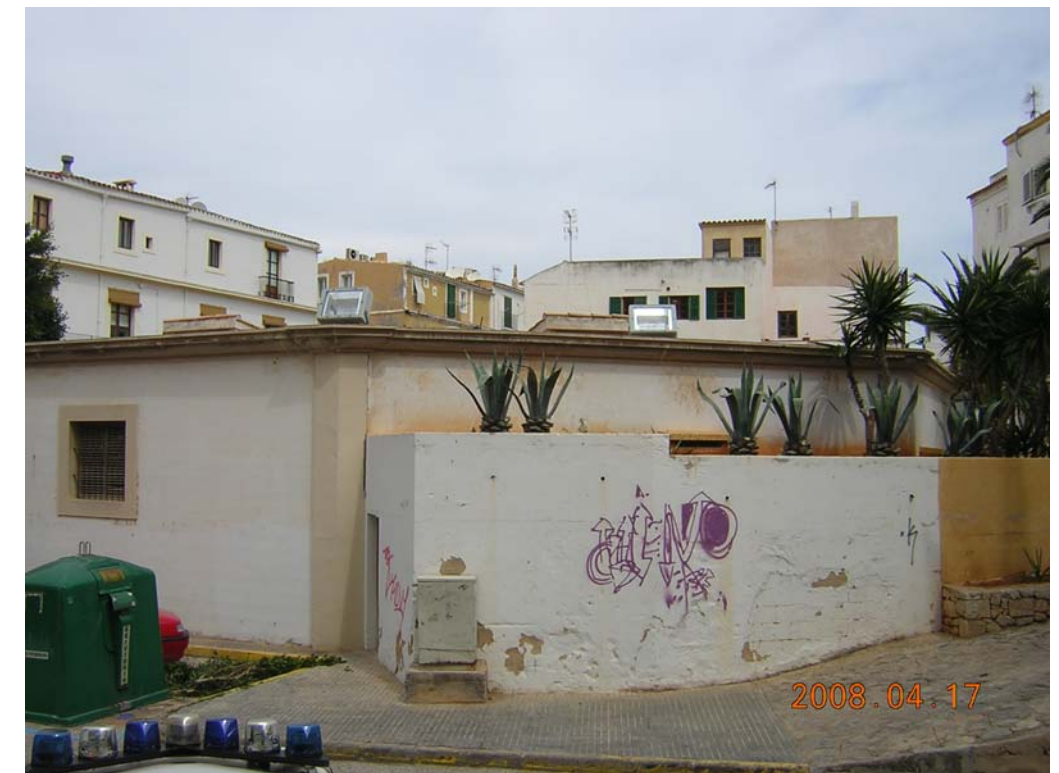
Zonas sin atractivo comercial y en fase de degradación, son necesarias ciertas restauraciones.

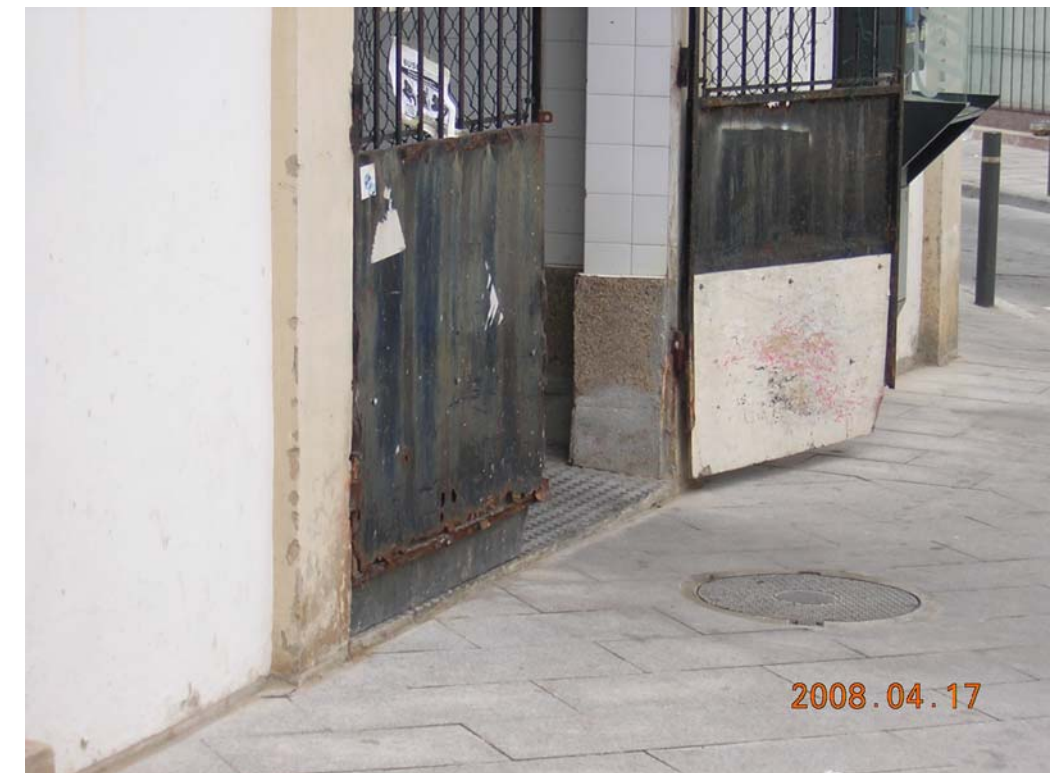
La cerrajería se encuentra en malas condiciones.

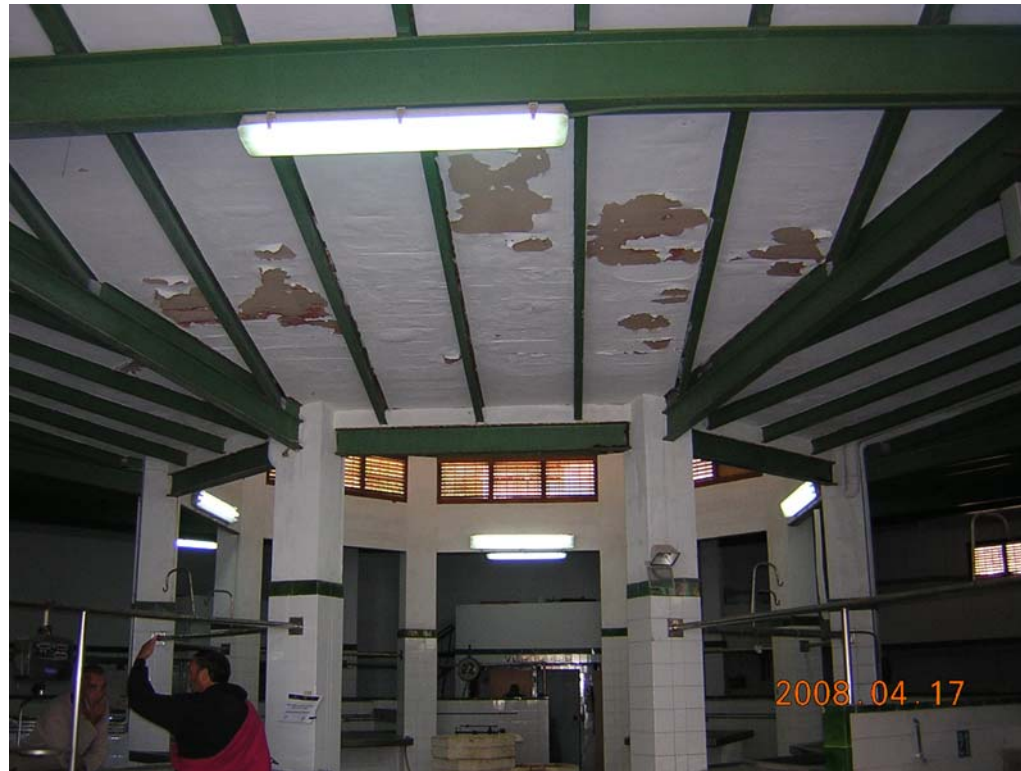
La sala de mercado está infrautilizada y con importantes carencias.

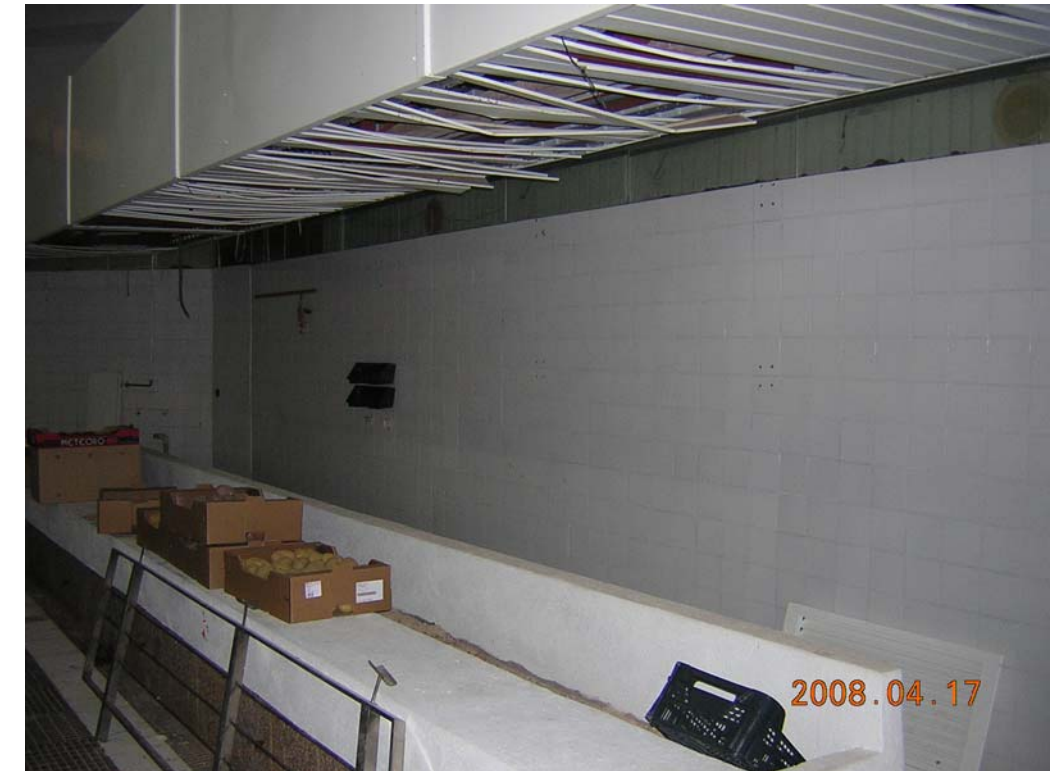
Improvisado almacén de patatas en un antiguo puesto de pescado.

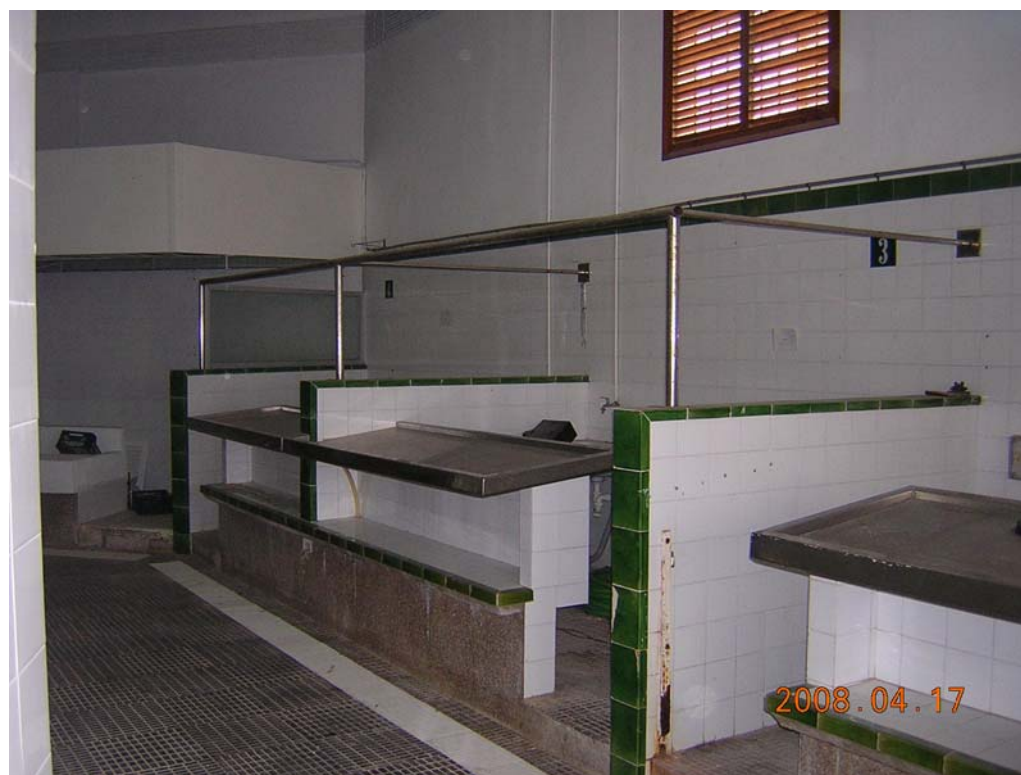
Los puestos están sin uso y con distintos grados de deterioro.

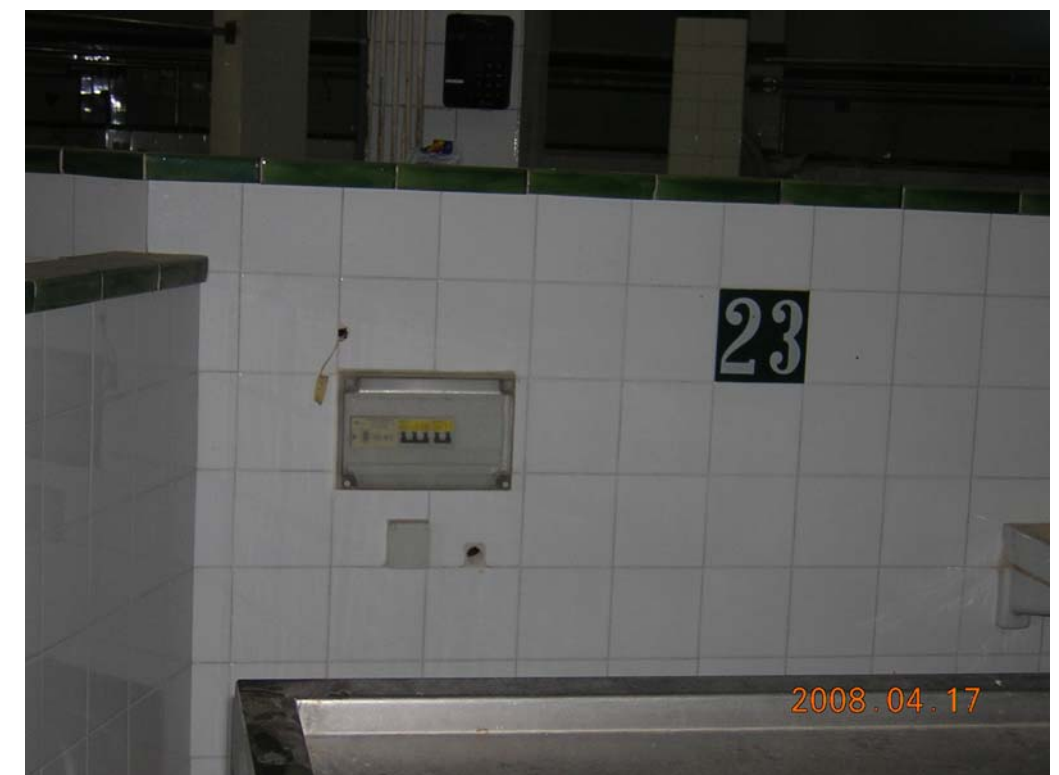
Instalación eléctrica de puestos totalmente obsoleta.

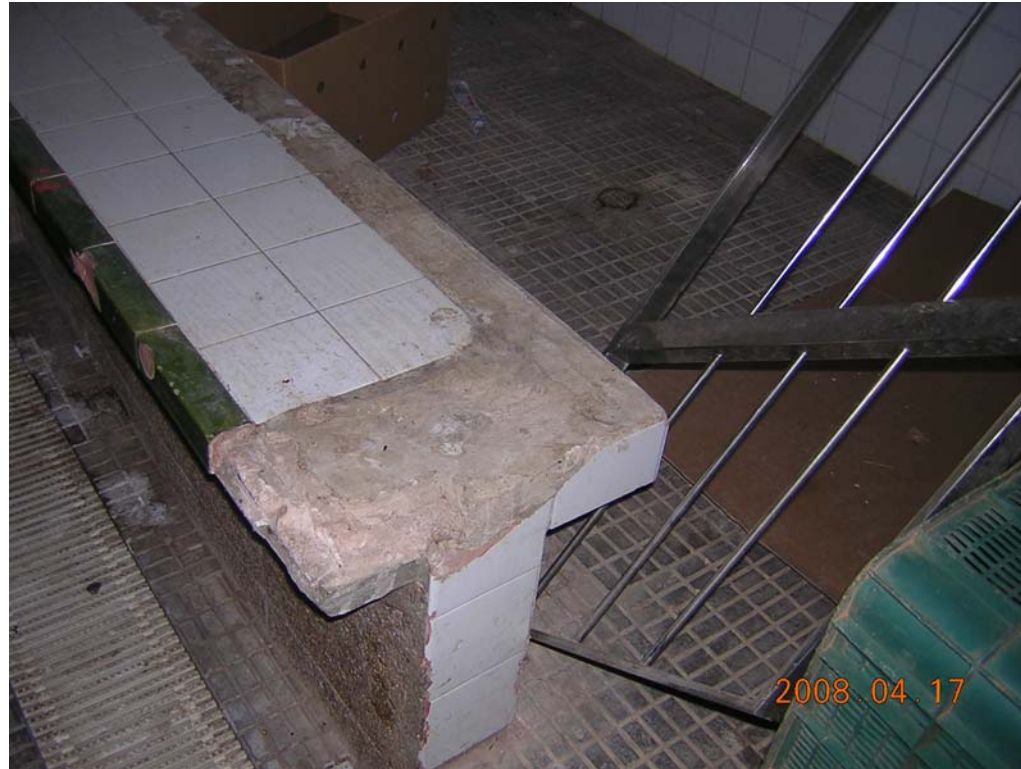
Algunas partes de la sala se encuentran ruinosas.

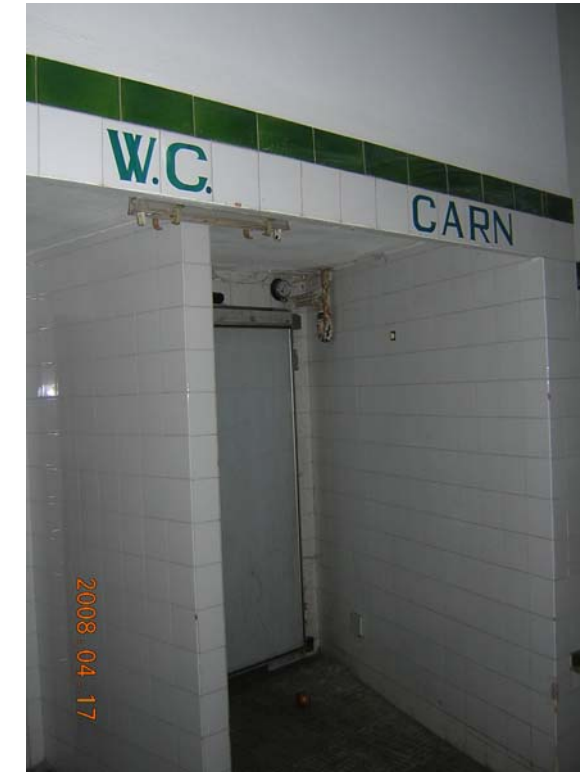
Área de cámaras con importantes carencias higiénico-sanitarias.

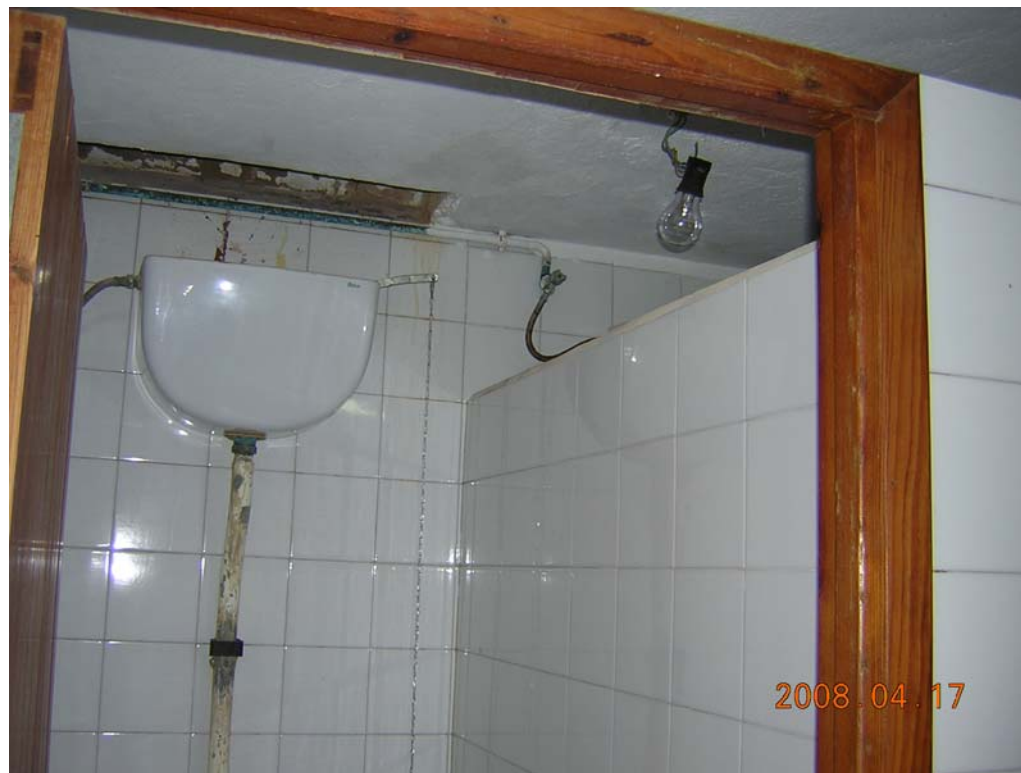
Los aseos y otros servicios son inadecuados.

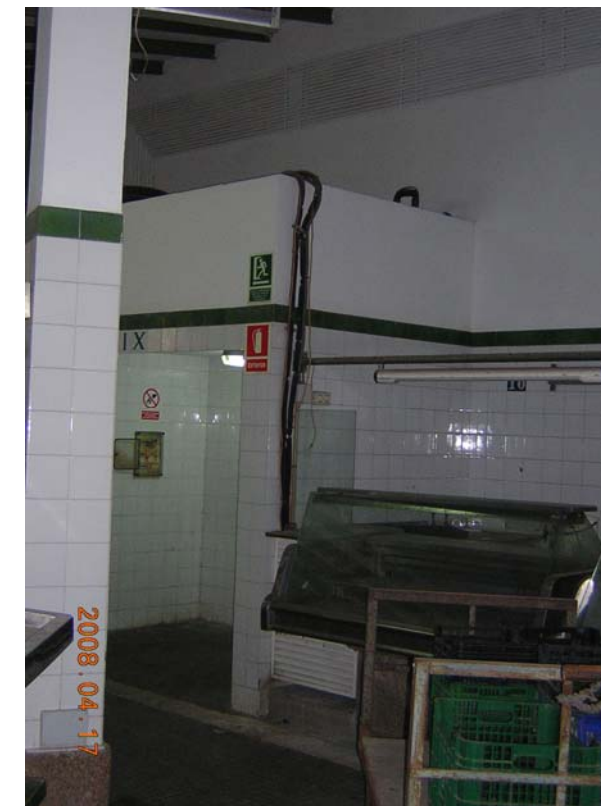
Instalaciones en precario estado (Electricidad, frío, protección contra incendios, etc.)
